POWŁOKI DEKORACYJNE

# REKLAMACJE ZWIĄZANE Z MONTAŻEM

CELEM TEGO ALBUMU JEST OKREŚLENIE RODZAJU REKLAMACJI.

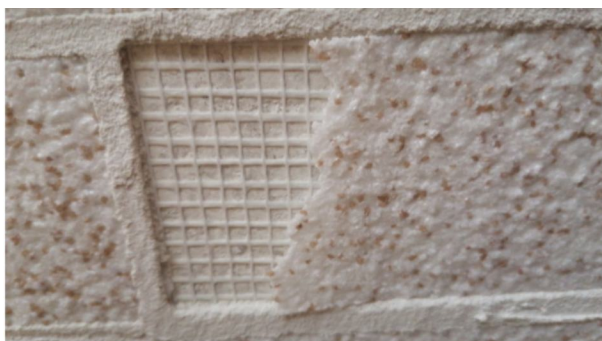
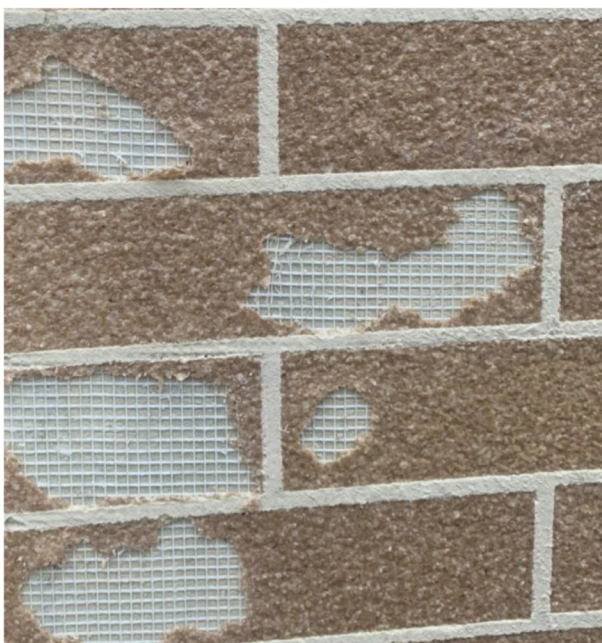
# ODCHODZI KRUSZYWO PRZY ZDEJMOWANIU FOLII

Jeśli pod kruszywem widać siatkę, oznacza to, że klej nie pokrył dostatecznie siatki, tym samym nie wypełnił porów marmurowego kruszywa, nie związując się z materiałem, w efekcie nie stworzył przyczepności

Możliwe przyczyny:

- **Nie dostosowanie się do instrukcji nakładania kleju.**

- **Użyto zbyt gęstego kleju.**

- **Arkusz AMK nie został odpowiednio dociśnięty, i nie został wygładzony.**

Rozwiązanie: Najpierw na przygotowaną powierzchnię nakłada się warstwę kleju, następnie równomiernie rozprowadza się go w jednym kierunku za pomocą pacy zębatej, o wysokości 6-8 mm.

Rozwiązanie: Klej powinien być plastyczny, ale nie płynny. Należy postępować zgodnie z instrukcją przygotowania i użycia kleju w temperaturze podanej na opakowaniu przez producenta.

Rozwiązanie: Używając płaskiej metalowej pacy, należy dokładnie docisnąć każdą cegietkę, oraz wygładzić arkusz na całej powierzchni, upewniając się, że klej wnikał przez szczeliny.

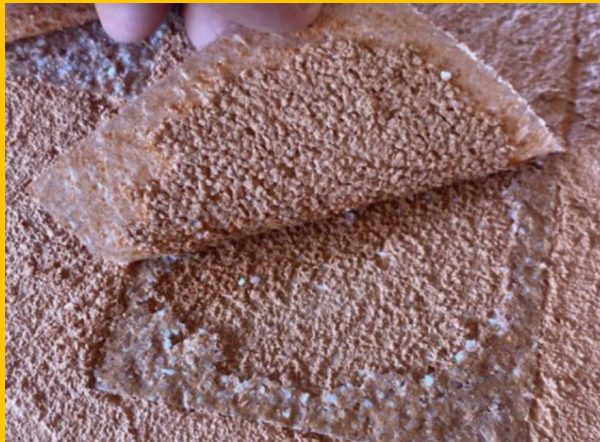
## Kruszywo się odkleja.

Możliwe przyczyny:

- **Podczas zdejmowania folii klej jeszcze nie jest całkowicie suchy.**

Rozwiązanie: Należy upewnić się, że minęło wystarczająco dużo czasu i klej całkowicie wysechł. Czas schnięcia kleju zależy od warunków temperaturowych i powierzchni, na którą został nałożony klej. (dalej należy zachować czas minimum 96h)

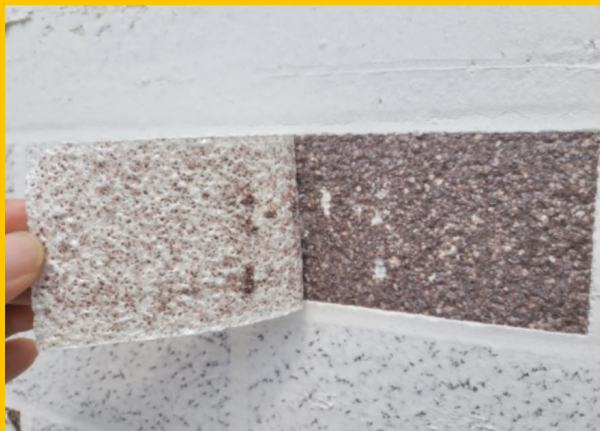
## Klej przebił się, ale kruszywo się odrywa.

Możliwe przyczyny:

- **Folia została zdjęta pod bezpośrednimi promieniami słońca.**

Rozwiązanie: Przed usunięciem folii ochronnej powierzchnię można zwilżyć wodą, używając wałka lub węża. Powierzchnia się schłodzi i usunięcie folii stanie się łatwiejsze. (Jeśli dzień jest upalny ponad 25 stopni najlepiej odczekaj do rana)

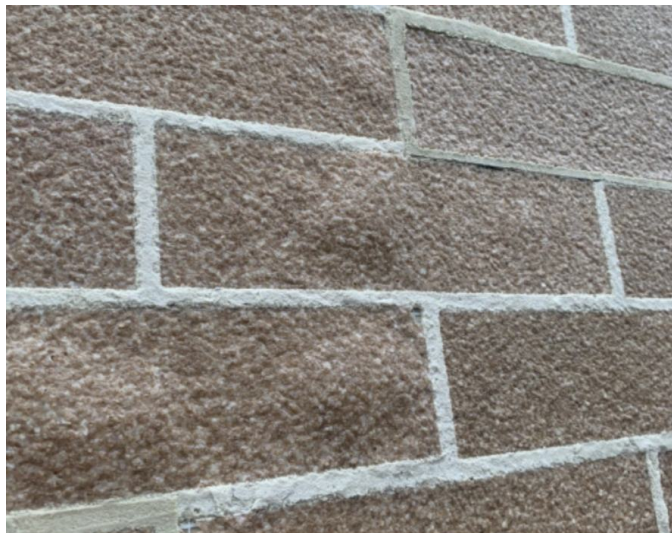
# PĘCHERZE I ZACIEKI

Możliwe przyczyny:

- **Arkusz został źle wygładzony i nie dociśnięty podczas montażu i pod AMK został nadmiar powietrza.**

- **Niewłaściwie nałożona warstwa kleju.**

Pojawiły się pęcherze.

Rozwiązanie: Używając płaskiej metalowej pacy, należy odpowiednio docisnąć oraz wygładzić arkusz na całej powierzchni, i upewnić się, że klej przebił się przez szczeliny.

Rozwiązanie: Najpierw na przygotowaną powierzchnię nakłada się warstwę kleju, a następnie równomiernie rozprowadza się go w jednym kierunku za pomocą pacy zębatej. Zęby 6 lub 8 mm.

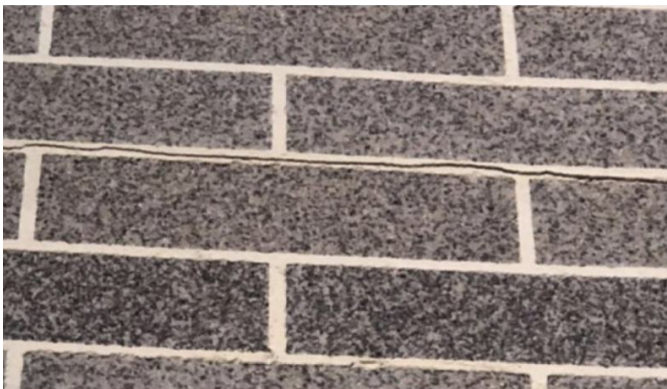
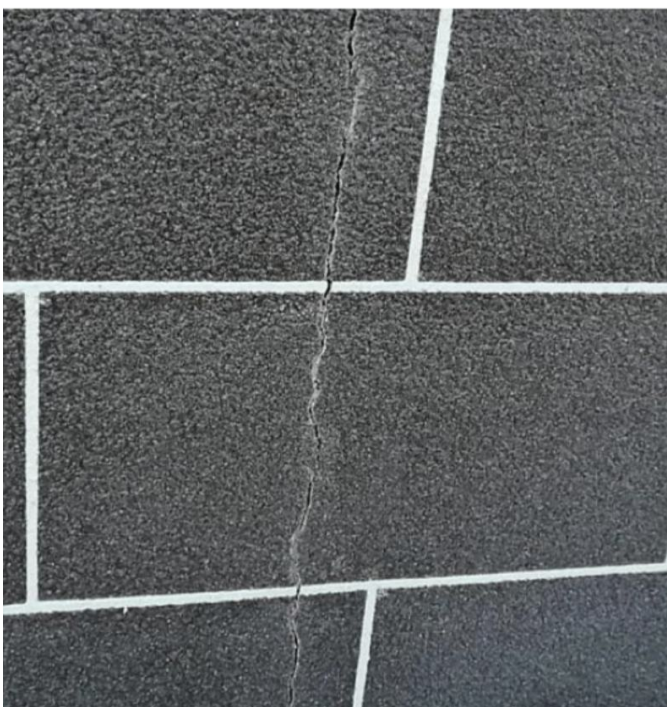
# PĘKNIĘCIA

Po upływie czasu pojawiły się pęknięcia po montażu.

Możliwe przyczyny:

- **Nie dostosowano się do zaleceń montażu materiału termoizolacyjnego, na który montowano AMK.**

**Wełna mineralna:** Używano w miejscach o podwyższonej wilgotności, takich jak cokół lub piwnica. Gęstość wełny mineralnej była niższa od zalecanej 100 kg/m<sup>3</sup>. Podczas montażu popełniono błędy związane z technologią mocowania wełny mineralnej do ściany.

**Styropian EPS/XPS:** Podczas montażu popełniono błędy związane z zaleceniami mocowania materiału izolacyjnego do ściany.

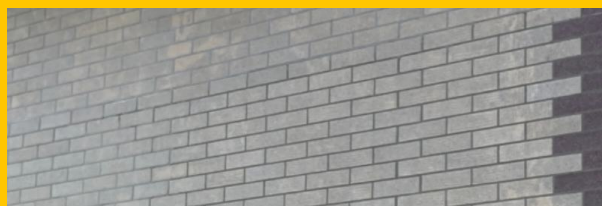
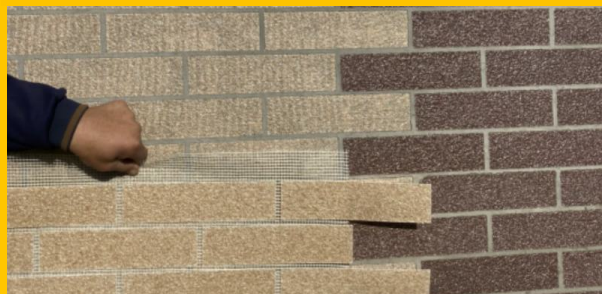
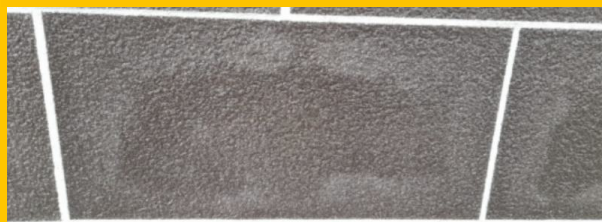
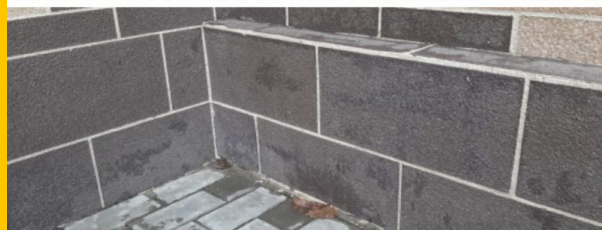
# ZMIANA ODCIENIA

## Po montażu AMK zmienił kolor, na powierzchni pojawiły się plamy i smugi.

Możliwe przyczyny:

- **Użycie szarego kleju podczas montażu AMK prowadzi do zmiany odcienia powłoki dekoracyjnej.**

## Po montażu na powierzchni AMK pojawiły się niebiesko-białe plamy.

- **Pojawienie się niebieskich lub białych plam jest wynikiem interakcji nadmiaru wilgoci z akrylem.**

Uwaga: Zdecydowanie nie zalecamy stosowania szarego kleju przy montażu AMK, jeśli klient chce nadać fugom inny kolor, należy zastosować pigment na bazie tlenku żelaza.

Zalecenia: Najczęściej należy poczekać na całkowite wyschnięcie AMK i "biel" zniknie. Jednak zdarzają się przypadki, gdy materiał nasiąka od środka, np. montaż odbył się na mokrej wełnie mineralnej, w takim przypadku prawdopodobnie będzie trzeba zdemontować powierzchnię i wykonać pracę od nowa. W odpowiednich warunkach do montażu, można zastosować hydrofobizator, aby uchronić powierzchnię przed zewnętrzną wilgocią.
